湖州市华曼化工有限公司地块

土壤污染状况初步调查报告

浙江久核地质生态环境规划设计有限公司

2021年4月

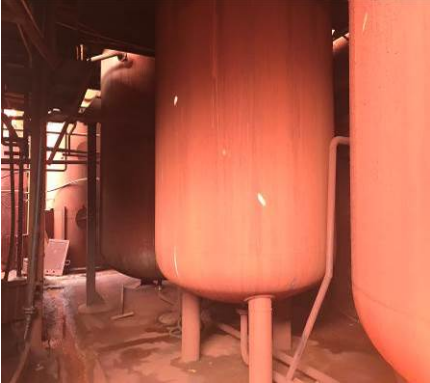
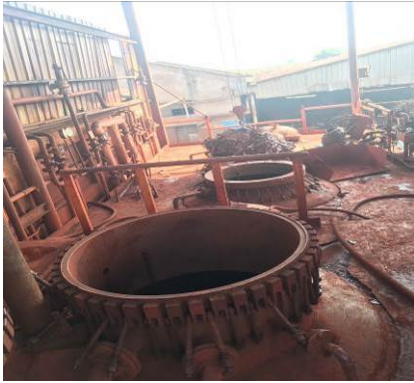
本次工作与企业内工作人员及地块周边居民进行了人员访谈，以当面交流的方式，调查了本次调查地块以及相邻用地的情况，确认与资料收集到内容一致。经访谈，湖州市华曼化工有限公司地块临近北侧的湖州业盛金属制品有限公司可能造成地块内金属、重金属及石油烃类指标超标。临近地块南侧的湖州金泰科技股份有限公司，其生产活动产生的污染物为氟化物、六价铬、重金属盐和 VOCs，可能对本地块造成一定的影响。根据现场踏勘，调查地块现场无异味，无明显污染痕迹，地面水泥硬化良好，核心生产区域有瓷板砖和环氧地皮覆盖，生产区域有氧化铁红粉尘沉降痕迹。

生产区间

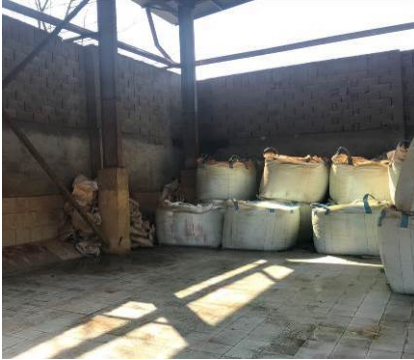
成品仓库	 	原料存贮仓库

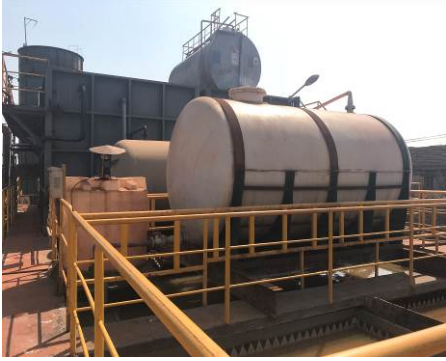
污水处理池

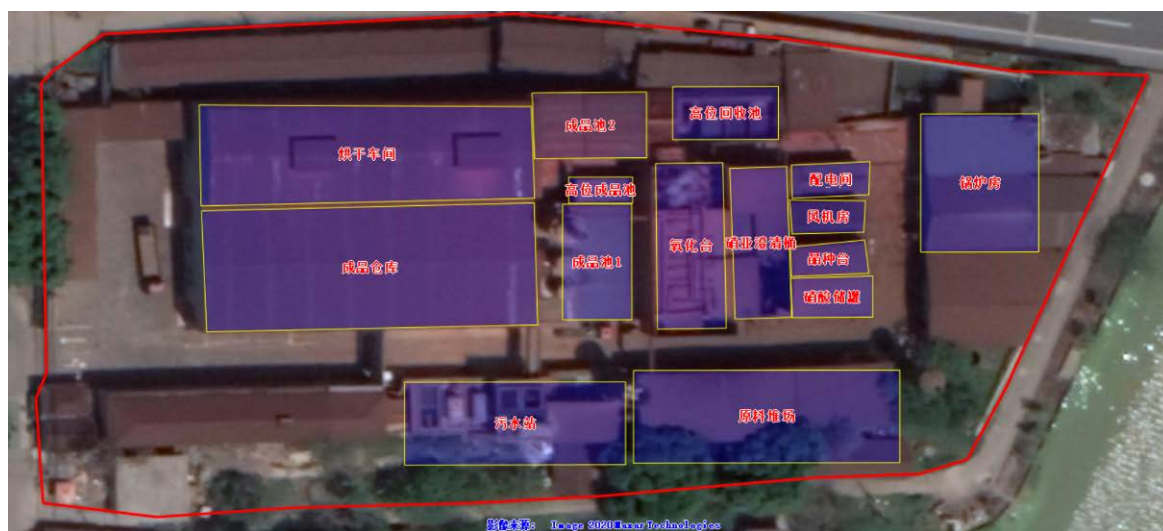
图 4-1 项目地块内原功能区分布图

本地块为湖州市华曼化工有限公司的生产车间及仓库，目前该企业已停产。湖州市华曼化工有限公司主要生产氧化铁红。企业在生产氧化铁红过程中使用到危险化学品稀硝酸（浓度为 40%），年使用量约为 5500 吨，稀液碱约 2000 吨，所有储罐、反应池均在天上，污水管网为地上架空形式，无地下管道储罐设施，地块内污水池地下部分埋深约为 4m。根据企业环评报告，生产过程中无危废产生，污水处理

产生的污泥也被回收利用。项目地块内原功能区分布见图 4-1。其中锅炉房与煤场已于 2016 年底停用，改用蒸汽管道供热，现为原料仓库。

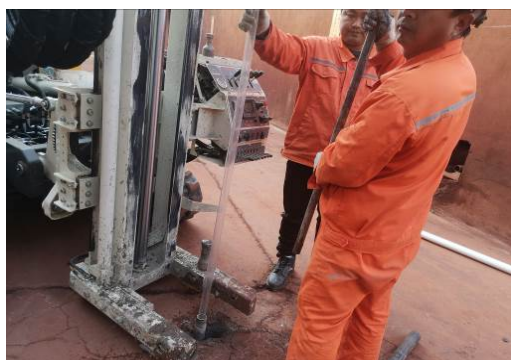
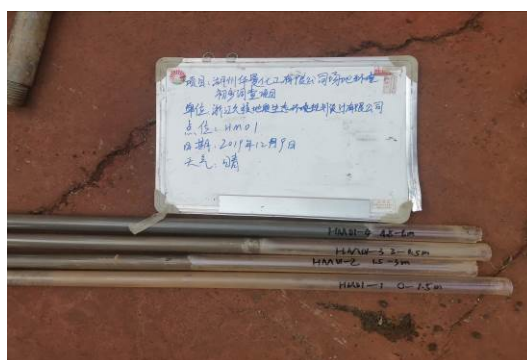
HM01

为防止样品的交叉污染，采样人员均佩戴一次性 PE 手套，不同采样点取样及对每个采样点的不同采样深度取样时更换手套，为避免不同样品之间的交叉污染，每采集一个样品须更换一次手套。每采完一次样，都将采样工具用自来水洗净后再用蒸馏水淋洗一遍，液体汲取器则为一次性使用。采样的同时，由专人填写样品标签、采样记录；标签上标注采样时间、地点、样品编号、监测项目、采样深度等。

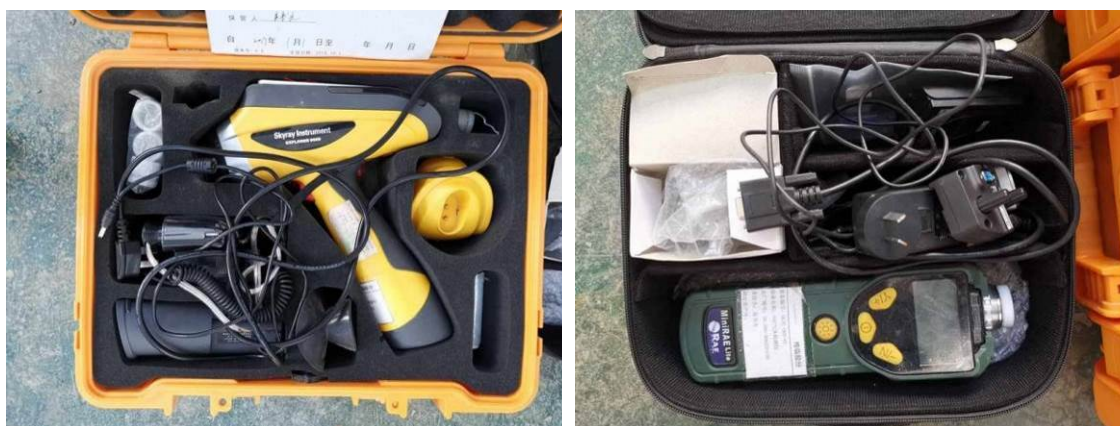
图 6-2 现场快速检测设备（左边为 XRF,右边为 PID）

为了现场判断采样区域可能的污染情况，帮助确定土壤采样深度，通过 X 射线荧光光谱分析仪 (X-RayFluorescence,XRF) 和光电离子探测器 (PhotolonizationDetectors,PID) 对土壤样品中重金属和 VOCs 含量进行现场检测。XRF 和 PID 如图 6-2。

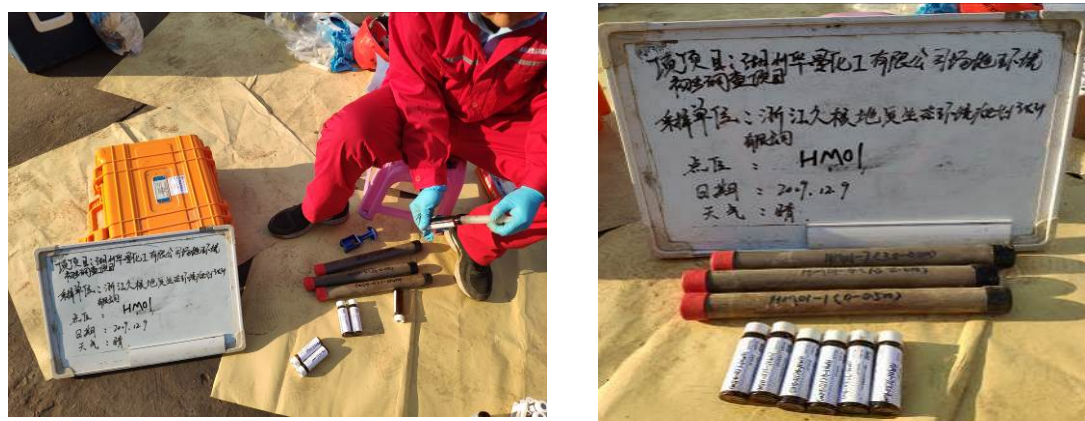
当钻到预定采样深度后，取出 PVC 管中的土样，用竹刀刮除岩芯表面，使用土壤专用非扰动取样器采集 VOC 样品于装有保护液的吹扫捕集瓶，再采集用于半挥发项目测试的样品，最后采集金属和常规测试项目样品。在每个样品容器外壁上贴上采样标签并拍照。同时在采样原始记录上注明样品编号、采样深度、采样地点、经纬度、土壤质地等相关信息。对所有收集的样品进行低温保存。

挥发性有机物非扰动土壤采样器装样

采集的土壤样品

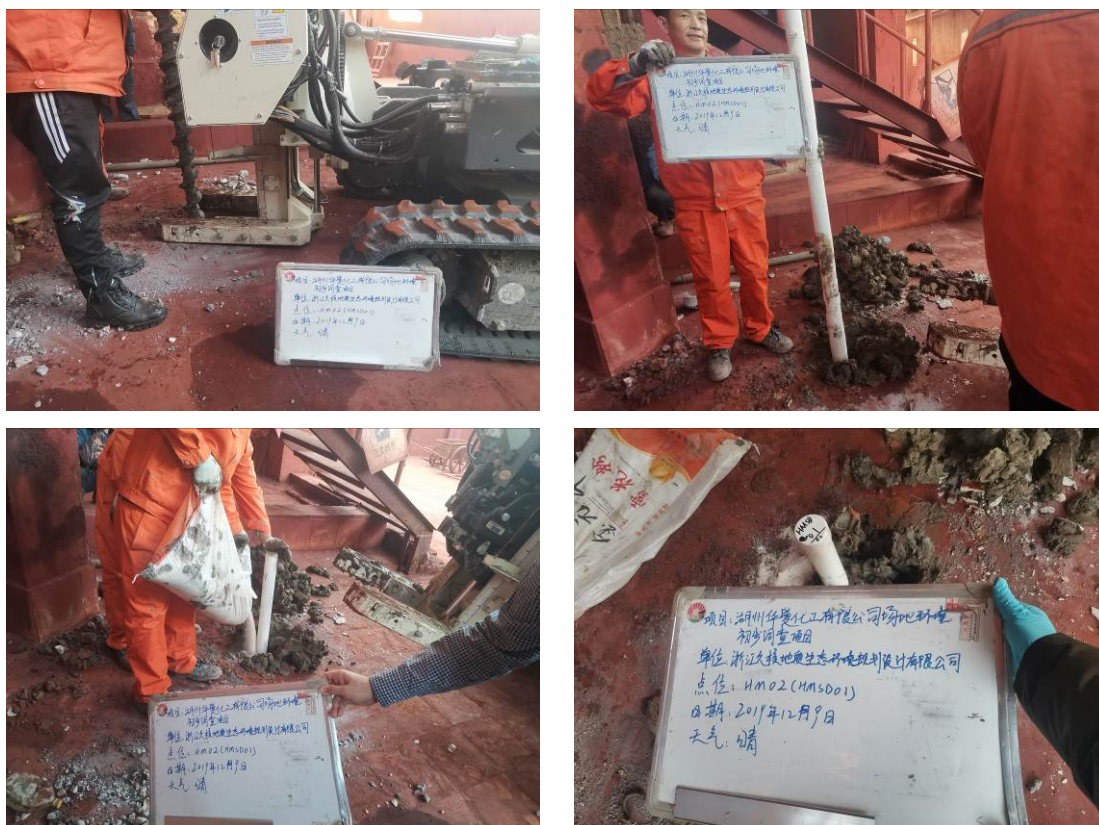
图 6-5 建井现场工作照片

填砾：砾料选择质地坚硬、密度大、浑圆度好的白色石英砂砾。

止水：选用膨润土作为止水材料回填，其具备隔水性好、无毒、无嗅、无污染水质等条件。膨润土回填时每回填 10cm 用水管向钻孔中均匀注入少量的水，防止在膨润土回填和注水稳定化的过程中膨润土、井管和套管粘连。

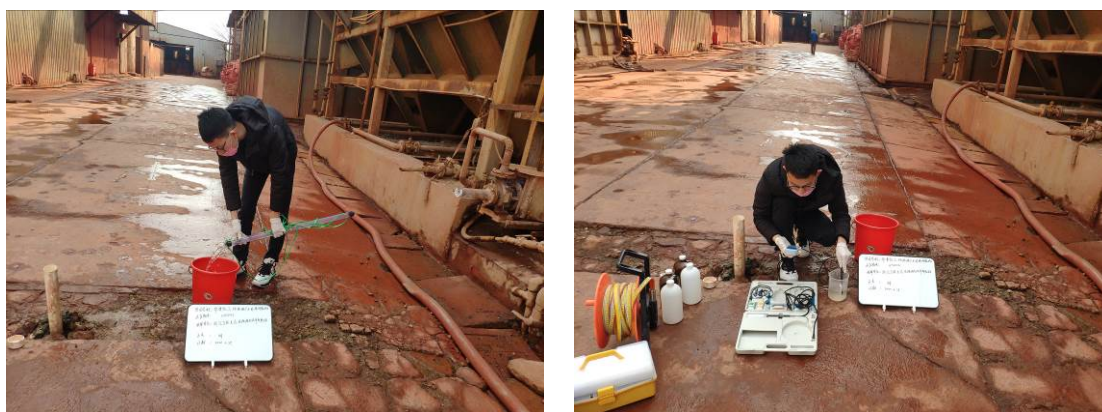
本次地下水样品采集洗井分两次，即建井后的洗井和采样前的洗井。在洗井前后及洗井过程中监测 pH 值、水温、颜色、气味等。建井后的洗井首先直观判断水质基本上达到水清砂净，同时 pH 值、水温等监测参数值达到稳定，即浊度等参数测试结果连续三次浮动在 $\pm 10\%$ 以内，或浊度小于 50 个浊度单位。取样前的洗井于第一次洗井 24 小时后开始，其洗出的水量为井中储水体积的 3~4 倍，直至 pH 值、水温等水质参数值稳定。

洗井

测电导率、水温

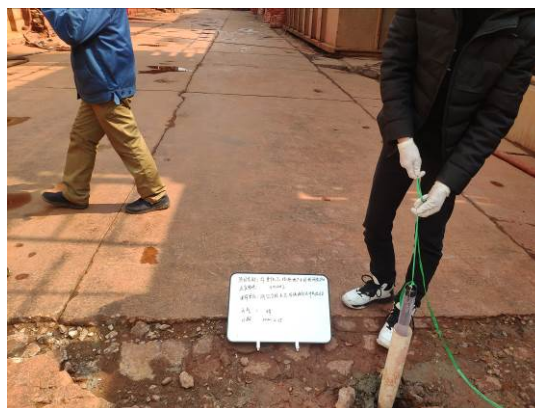
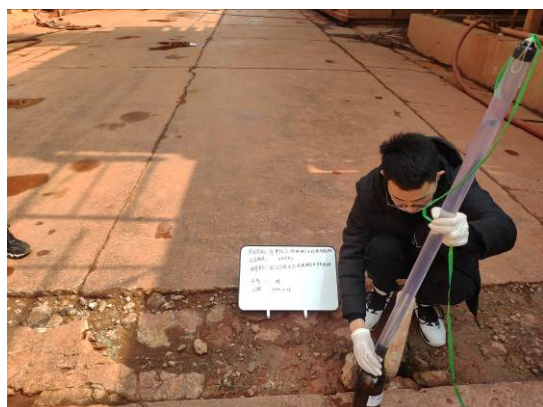
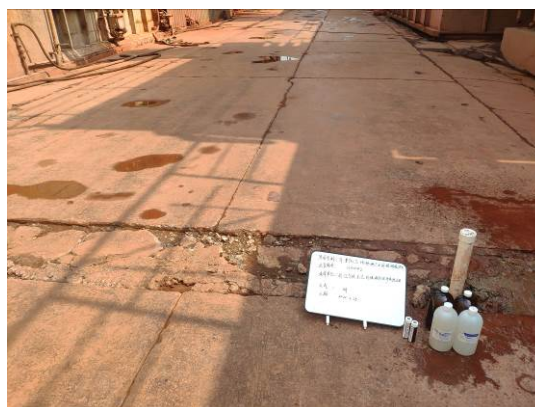
图 6-7 地下水样品采集

地下水样品取样后, 立即加入固定剂 (如果需要) 密封, 再用封口膜进行最后的封装。封装完毕, 采样容器上贴上标签, 放入冷藏保温箱进行保存。

测量及记录

取样

装样

水样
